非常用発電設備の事故防止について

東京消防庁予防部危険物課

2 中間免震層に設置された非常用発電設備の煙道用免震継手が焼損した火災

3 高層建築物の屋上に設置された非常用発電設備から多量の危険物が流出した事故

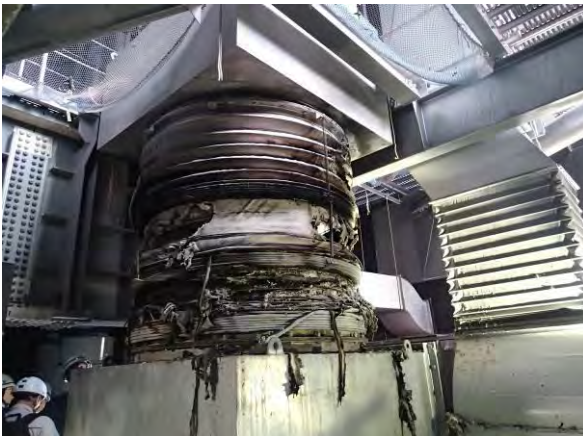
新築工事中の高層建築物の中間免震層において、一般取扱所である非常用発電設備の煙道で当該免震層を貫通する部分に設置された煙道用免震継手が焼損しました。

出火原因は、当該免震継手の製造メーカーから製造を委託された業者が、製作図どおりに製造しなかったため、耐火性能が不十分となり、非常用発電設備を試運転した際に生じた排気熱により、当該免震継手が焼損したものです。

写真1 焼損した煙道用免震継手

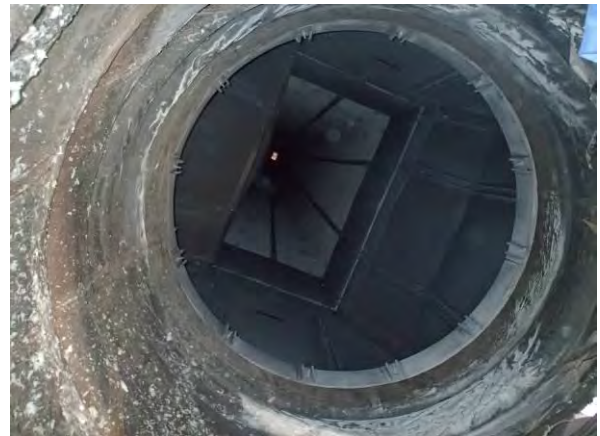
写真2 焼損した免震継手内部の状況

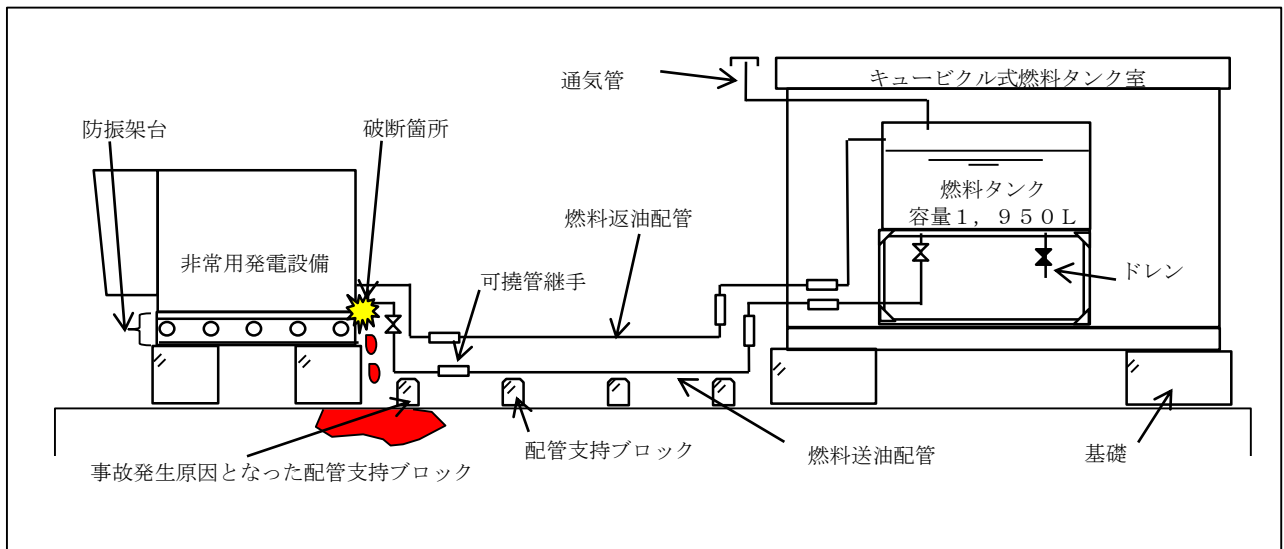
高層建築物の屋上に設置された非常用発電設備（少量危険物貯蔵取扱所）において、非常用発電設備と燃料タンクを繋ぐ燃料送油配管が破断し、燃料タンク内のA重油約1,500Lが屋上に流出した事故です。

この非常用発電設備は防振架台上に設置されており、この防振架台の揺れによる変位を吸収するため、燃料送油配管の非常用発電設備との接合部直近に緩衝装置（可撓管継手）が設置されていました。しかしながら、当該緩衝装置の機能を阻害する位置に配管を支持するブロックが設けられていたため、非常用発電設備が強風で防震台上を移動した際に燃料送油配管が破断したものです。

図1 流出事故が発生した屋上発電設備の概略図

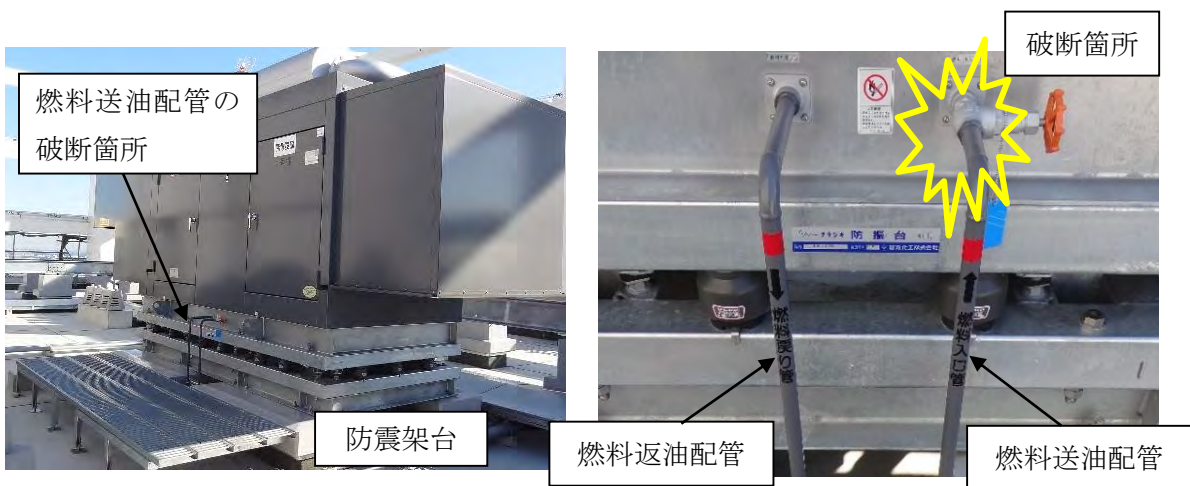
写真3 流出事故が起きた屋上発電設備（事故発生前）

写真4 燃料配管の破断箇所（事故発生前）
